# Fiches de qualité d'eau des bassins versants de Kent-Sud

Par Rémi Donelle  
Coalition des bassins versants de Kent

Mars 2013

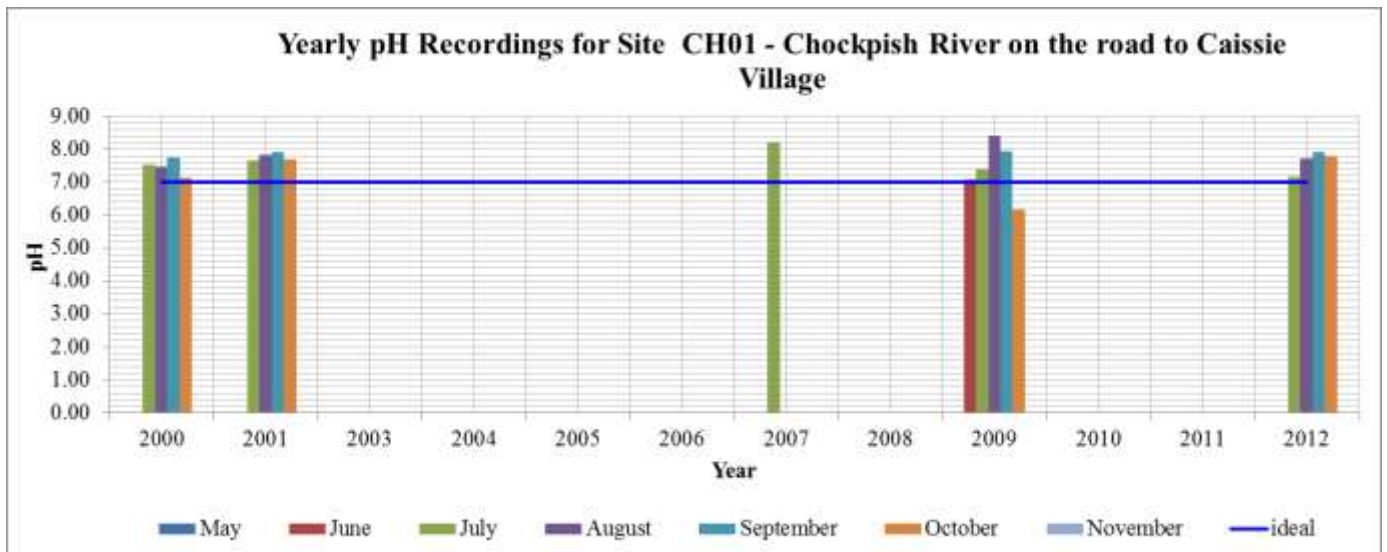
## pH

L'idéal pour un saumon est un pH neutre de 7. Ce site n'a pas une grande variation dans le pH.

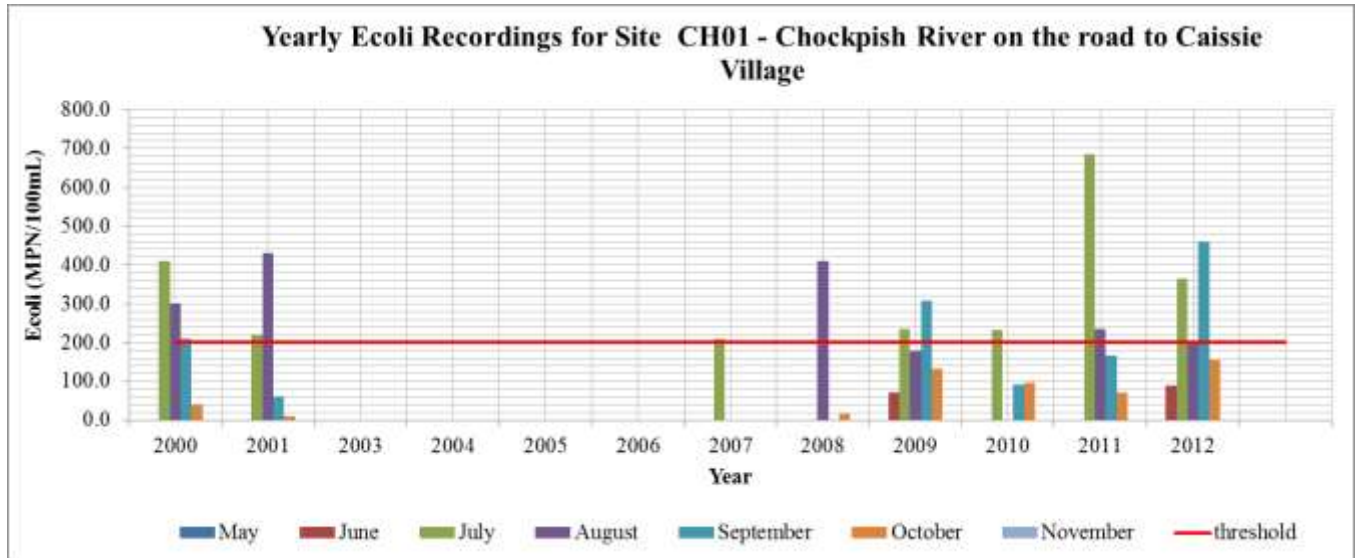
## Ecoli

La norme pour le niveau récréative est de 200 /100ml. Il y a régulièrement des taux élevés d'Ecoli à ce site.

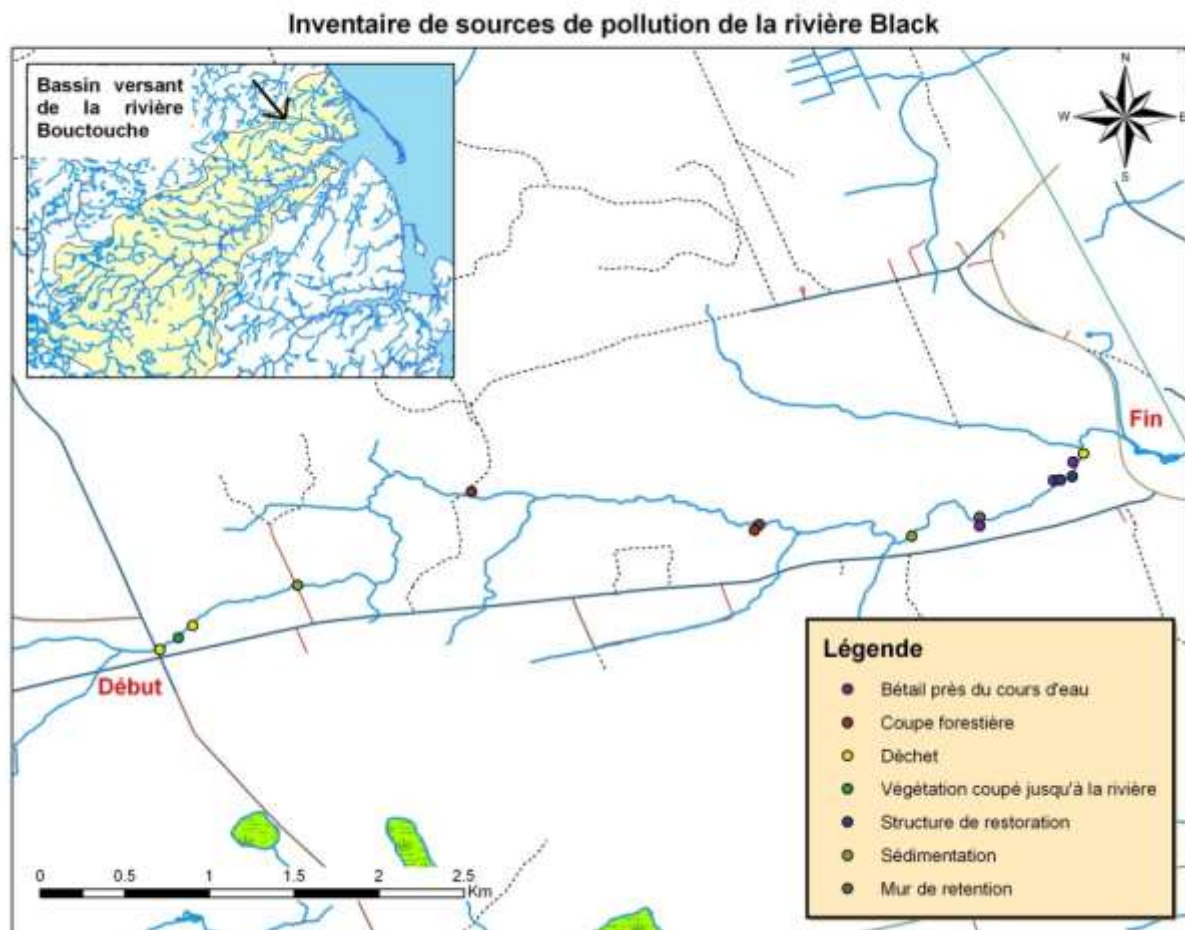
Lors de l'inventaire, il y a eu plusieurs sources de pollution et de sédimentation d'identifier. Une route qui traverse le cours d'eau et des coupes forestières ajoutent de la sédimentation dans le ruisseau. Il y a des zones où le bétail a accès à la rivière et également des vieux dépotoirs de déchets.
